12. BERICHT 1987–1990

HÜTTEN

Wohnhaus, ehem. Gasthof «Zum Bären» Vers. Nr. 80

UMBAU UND RENOVATION 1988–1989

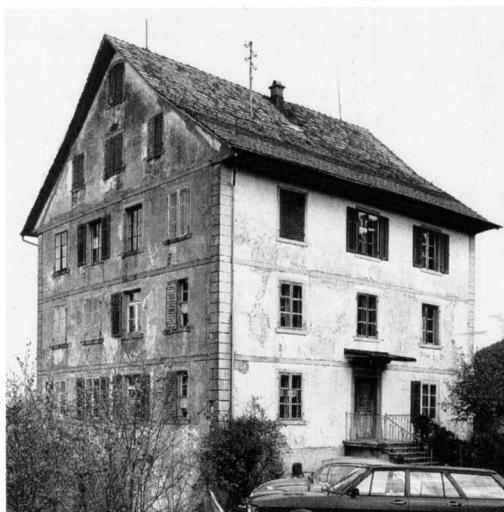
Oben: Nordostansicht nach der Renovation. Zustand 1990.

Die Fassaden wurden von der Firma Lüscher, Horgen, mit reinem Sumpfkalkmörtel verputzt. Der alte Zementputz musste, einschliesslich den nachträglichen, in Putz aufgetragenen, gefugten Ecklisiken und den umlaufenden geschosstrennenden Gesimsen, wegen seines sehr schlechten Zustandes entfernt werden. Die Firma Glomet, Horgen, unternahm die aufwendige Fenstersanierung und führte die Restaurierung der alten, einfach verglasten Fenster, Vorfenster und Fensterläden aus. Nach alter Übung werden die Fensterläden weiterhin im Sommer montiert und im Winter durch die Vorfenster ersetzt. Das Vordach über dem Eingang wurde repariert und das Dach mit alten Biberschwanzziegeln umgedeckt.

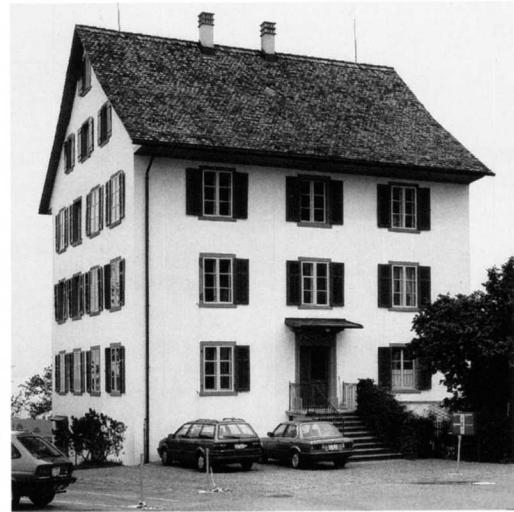
Rechts: Südwestansicht vor und nach der Renovation. Zustand 1987 und 1990.

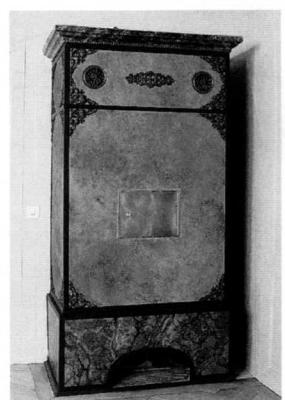
Marmorierter Eisenofen aus dem 19. Jahrhundert im Erdgeschoss, Zustand 1989.

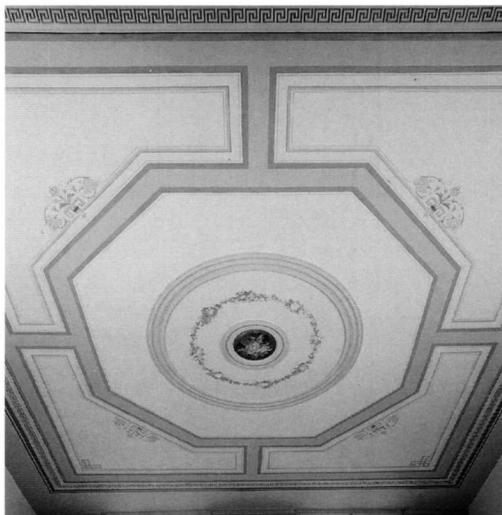
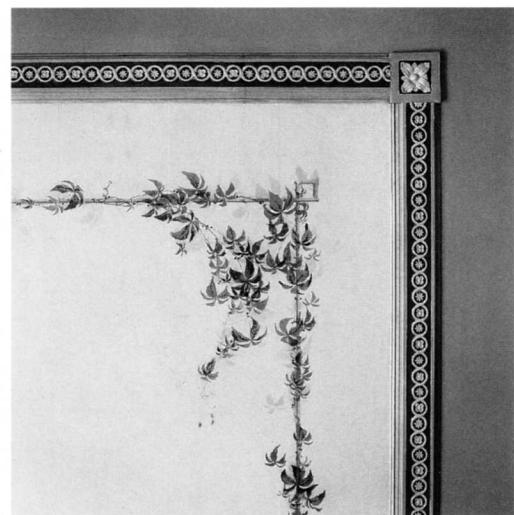
Stuckdecke mit Dekorationsmalereien im Lukarnenzimmer (links) und Deckendetail mit Blumenmotiven im Erdgeschoss (rechts), Zustand 1989.

fast unbeschädigten Wanddekorationen im Saal des 1. Obergeschosses wurden restauriert, ebenso die Deckenmalereien in den übrigen Stockwerken; die Schablonenmuster wurden aus Kostengründen zuerst geschützt, dann uni gestrichen und anschliessend mit Kopien übermalt. Die wertvollen Ausstattungsstücke, wie die drei runden Wandschränke, der marmorierte Eisenofen, die figürlich geätzten Scheiben der Treppenhausabschlüsse sowie die alten Fenster mit ihren handgeschmiedeten Beschlägen, wurden ebenfalls erhalten und restauriert. In der Dreizimmer- sowie in den zwei Vierzimmerwohnungen wurde die ursprüngliche Raumdisposition weitgehend erhalten. Das Dachgeschoss, früher offener Dachraum mit Mansardzimmer, wurde zu einer Sechszimmer-Maisonettewohnung ausgebaut.

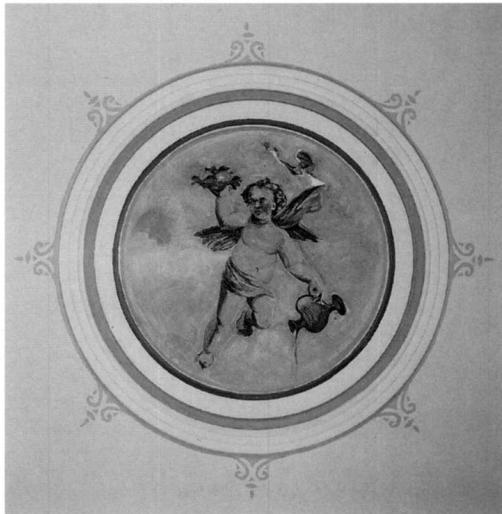
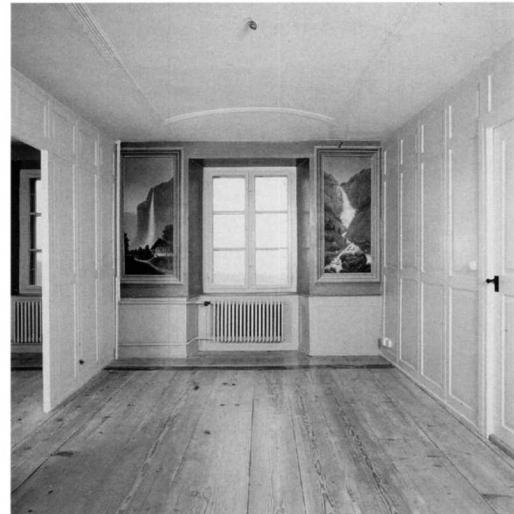
Bemaltes Deckenmedaillon im Nordwestzimmer des 2. Obergeschosses (links) und Mittelbereich des ursprünglich nicht unterteilten Saales im 1. Obergeschoss (rechts). Zustand 1989.

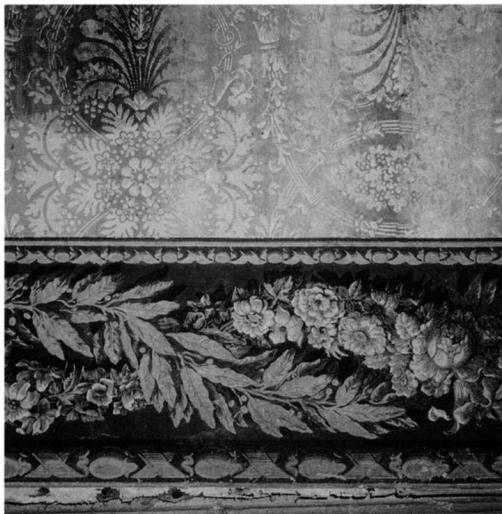
Links: Im 2. Obergeschoss aufgefundenes, heute verdecktes Tapetenfragment aus der Bauzeit (1833/1834). Zustand 1987, vor der Renovation.

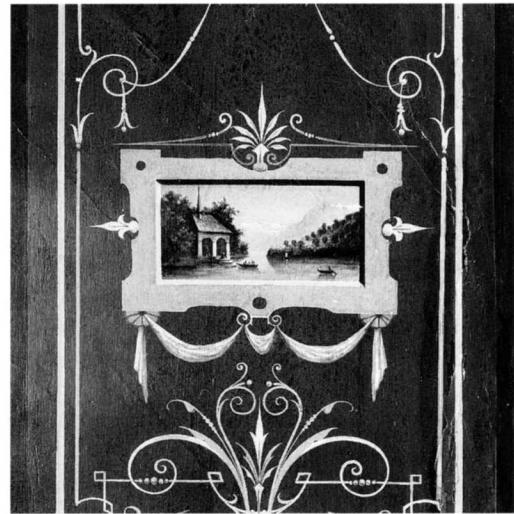
Rechts: Ausschnitt der gemalten Wanddekoration im Saal im 1. Obergeschoss, pompejanische Ornamentik mit gerahmtem Landschaftsbild (Tellskapelle). Zustand 1987, vor der Renovation.

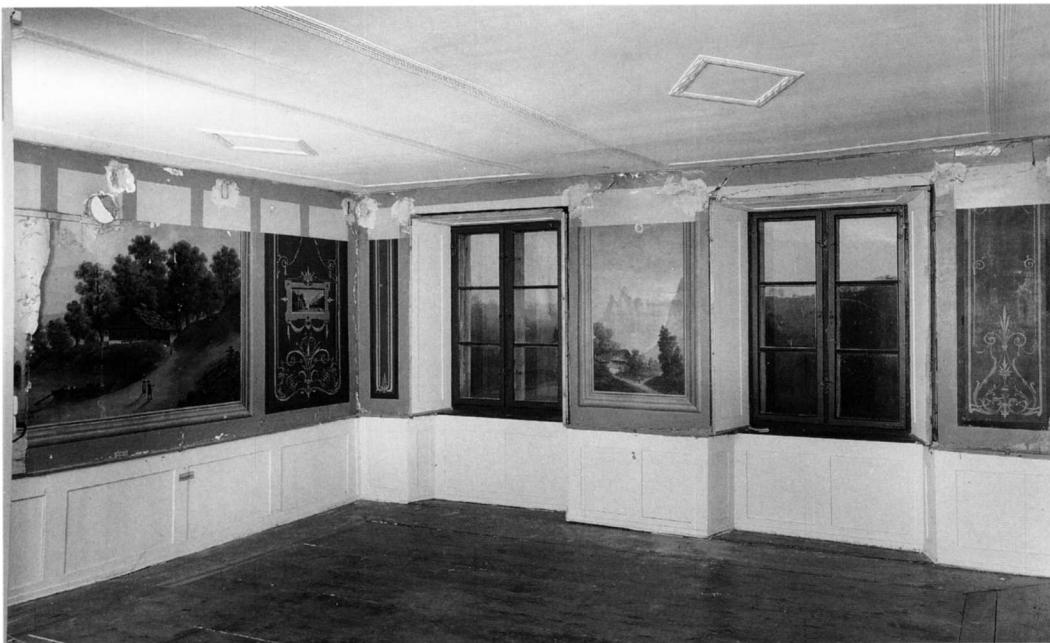
Saal im 1. Obergeschoss mit Landschafts- und Ornamentmalerei von Julius Theodor Gischard (signiert). Während der Renovation war der über die ganze Gebäudelänge reichende Raum vorübergehend in der ursprünglichen Grösse erlebbar. Danach wurden die zwei späteren Unterteilungswände wieder eingebaut (vgl. nebenstehende Seite). Das beschädigte grosse Wandbild an der Südwand (linker Bildrand) wurde mit einer Platte abgedeckt, die übrigen Wandbilder wurden restauriert. Zustand vor der Restaurierung 1987.

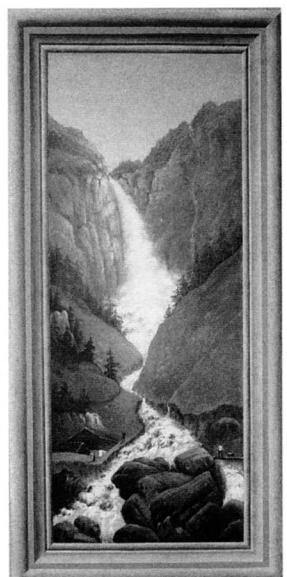
Reichenbachfall von Julius Theodor Gischard. Ein Teil der Ausschmückung des Saals im 1. Obergeschoss, nach der Renovation 1989.
